Nouvelles

Numéro 2/2004

Pas comme d'habitude...

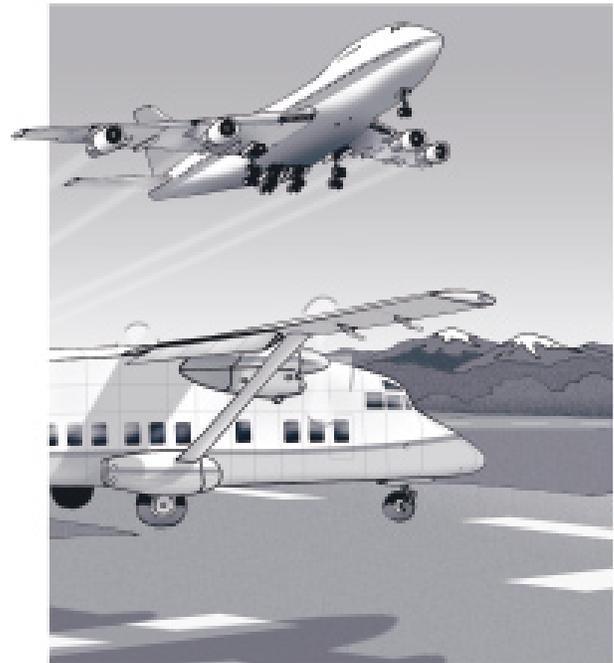
Vue d'artiste du risque de collision.

Les travaux d'entretien et de construction aux aéroports sont inévitables et nécessaires, et les aéroports canadiens n'y échappent pas. Le 20 novembre 2002, un Shorts SD 360 effectuait une approche finale de la piste 12 de l'aéroport international de Vancouver (Colombie-Britannique). Au même moment, un Boeing 747-400 à destination du Japon commençait sa course au décollage de la piste 26R. Il est rare que de gros avions décollent de la piste 26R à Vancouver, mais des travaux de construction étaient en cours, et deux grues avaient été érigées au-delà de la fin de bande de la piste 26L, soit la piste de décollage normalement utilisée par les gros avions à Vancouver. Les circonstances « inhabituelles » étaient en place et constituaient le premier maillon de la chaîne d'événements qui aurait pu mener à un accident. Heureusement, cette chaîne a été rompue, comme s'est souvent le cas. Cependant, il existait toujours un risque élevé de collision puisque le Shorts SD 360 est passé à 0,5 NM devant le Boeing 747-400 et à 100 pi sous ce dernier. Le présent résumé est tiré du rapport final

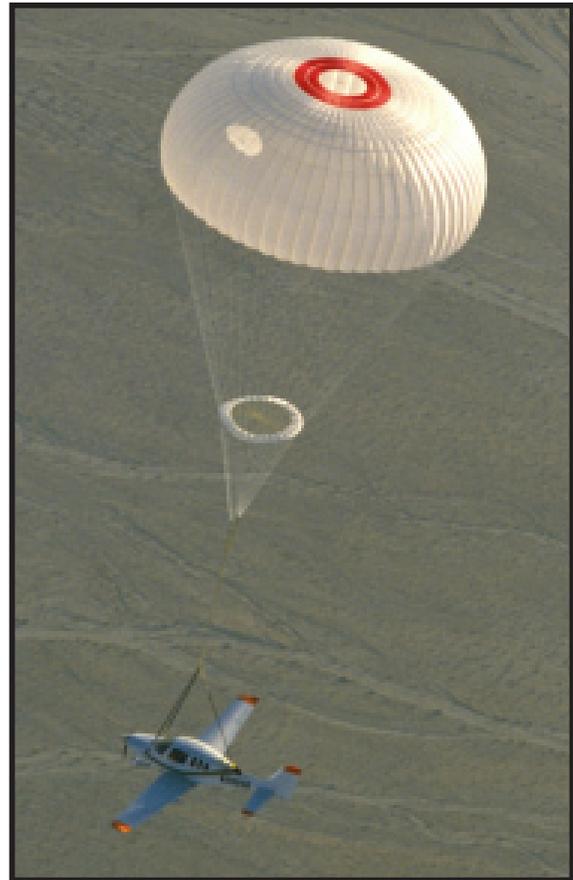
Fonctionnement

Le parachute, léger et de très petite taille, se trouve dans un contenant spécial situé près du centre de gravité de l'avion ou de l'ultra-léger. Il est expulsé hors de son contenant par un propulseur à poudre et il se déploie à

diverses vitesses, selon la hauteur de l'avion, pour éviter toute défaillance structurale de la voileure. Le pilote déploie manuellement le parachute en tirant sur une poignée. Piloter de petits avions demande beaucoup de concentration, parce qu'à la moindre erreur, ces appareils ne pardonnent pas. En cas de défaillance structurale ou si un rabattant, un cisaillement du vent ou toute autre condition atmosphérique vous empêchent de conserver la maîtrise de votre appareil à basse ou à haute altitude et qu'un écrasement est imminent, n'est-il pas réconfortant de pouvoir compter sur un tel système de sauvetage qui vous épargnera de graves blessures et vous permettra de continuer à profiter de la vie?

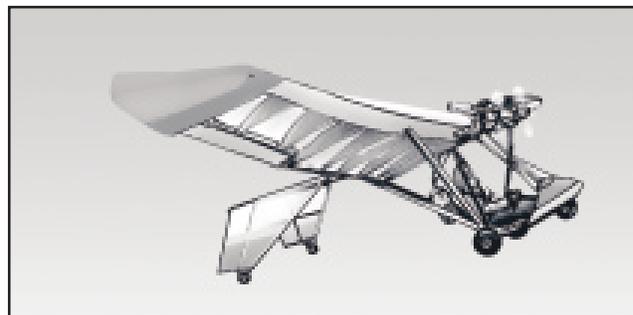
On peut toutefois prévenir les décrochages. Le principal signe avant-coureur du décrochage est habituellement un tremblement non équivoque de l'avion. Ce tremblement est provoqué par le décollement des filets d'air de l'extrados de la voilure. Ce phénomène peut survenir très rapidement, selon l'angle d'attaque, l'angle d'inclinaison et la masse brute de l'appareil. Il faut y réagir sans tarder. Pour sortir d'un décrochage, vous devez diminuer l'angle d'attaque en abaissant graduellement le nez de l'avion à l'aide de la commande de profondeur. Une fois que l'angle d'attaque est redevenu inférieur à l'angle critique, les molécules d'air peuvent recommencer à s'écouler de façon ordonnée sur l'extrados de la voilure en générant de nouveau de la portance. C'est aussi simple que cela. Rappelez-vous que vous devez utiliser toute la puissance disponible pour faire accélérer l'avion et aider à réduire l'angle d'attaque. Vous devez ensuite remettre l'appareil dans l'assiette voulue en prenant garde de ne pas décrocher de nouveau. Lorsqu'un avion dépasse l'angle d'attaque critique, sa voilure ne génère plus aucune portance, et si l'altitude n'est pas assez élevée pour permettre un redressement, c'est la chute ingouvernable jusqu'au sol. L'angle d'attaque critique se situe généralement à près de 18 degrés. Lorsque vous volez à

un angle qui s'approche de cette valeur, les molécules d'air se déplacent trop rapidement sur l'extrados de la voilure pour pouvoir suivre un écoulement laminaire uniforme à grande vitesse, c'est ce phénomène qui provoque le décrochage des ailes.

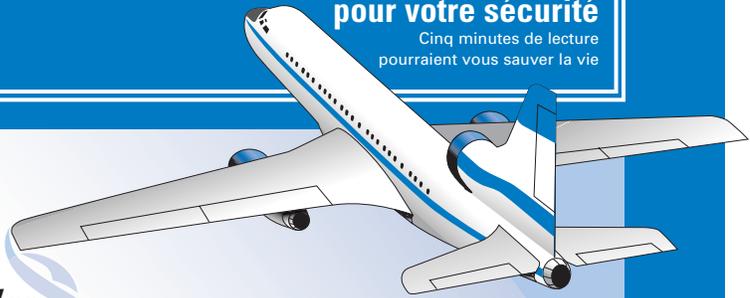
Attention aux tourbillons

À partir des bouts d'ailes ou du rotor, les avions et les hélicoptères forment dans leur sillage de violentes spirales d'air

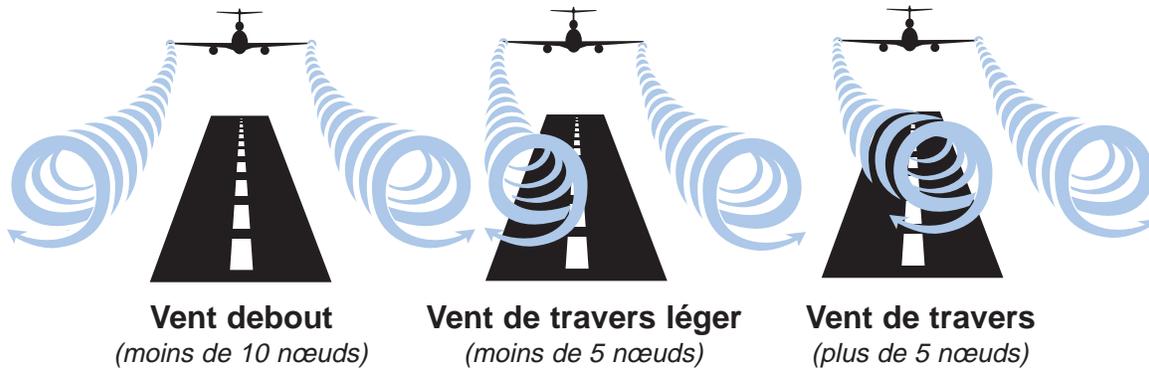
Vent debout
(moins de 10 nœuds)

Vent de travers léger
(moins de 5 nœuds)
